# ÇERNOBİL NÜKEER SANTRAL KAZASININ 36. YILINDA DURUM?

Yüksel Atakan Dr., Radyasyon fizikçisi, Almanya, [ybatakan3@gmail.com](mailto:ybatakan3@gmail.com)

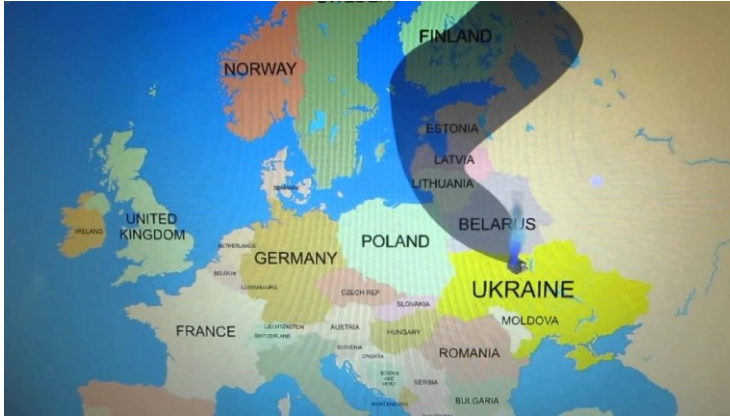
Şekilde, kazadan hemen sonra radyoaktif maddelerle yüklü bulutların hava akımlarıyla Finlandiya'ya doğru taşınması gösteriliyor.

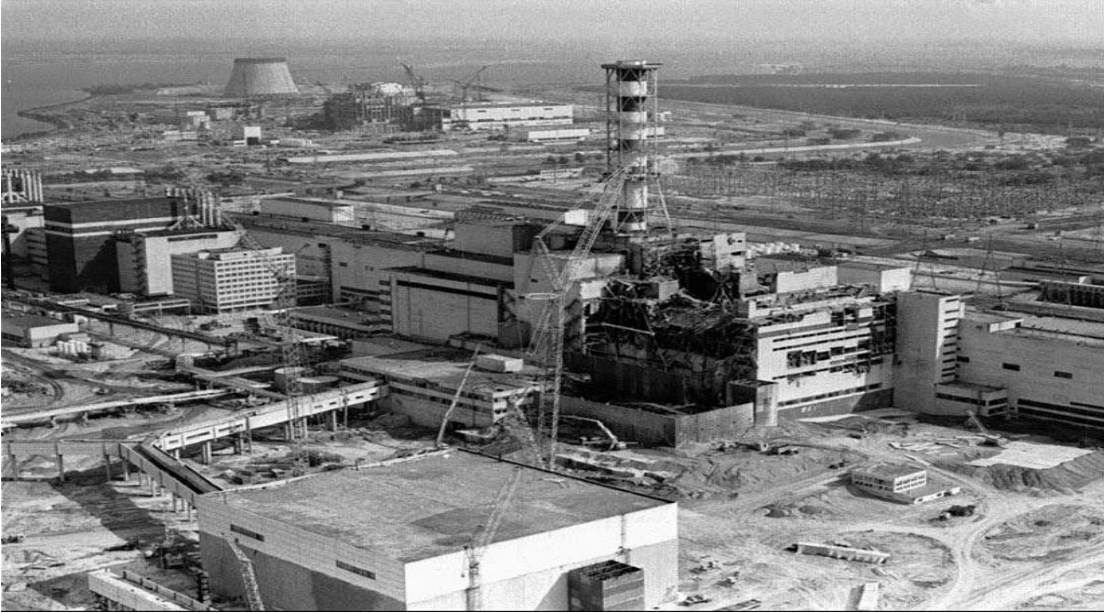
Şekilde, Çernobil reaktörünün kazadan sonraki durumu görülüyor.

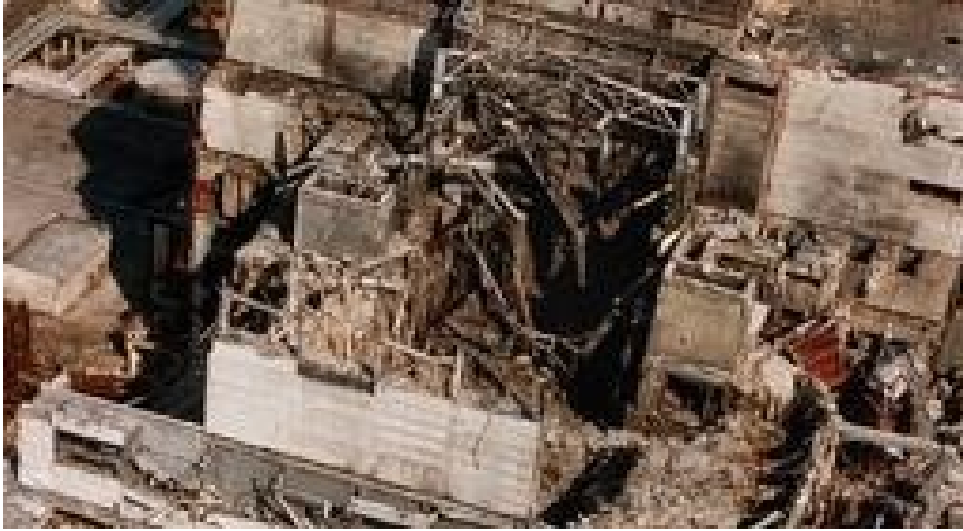
Resimde, kazadan sonraki durum görülüyor.

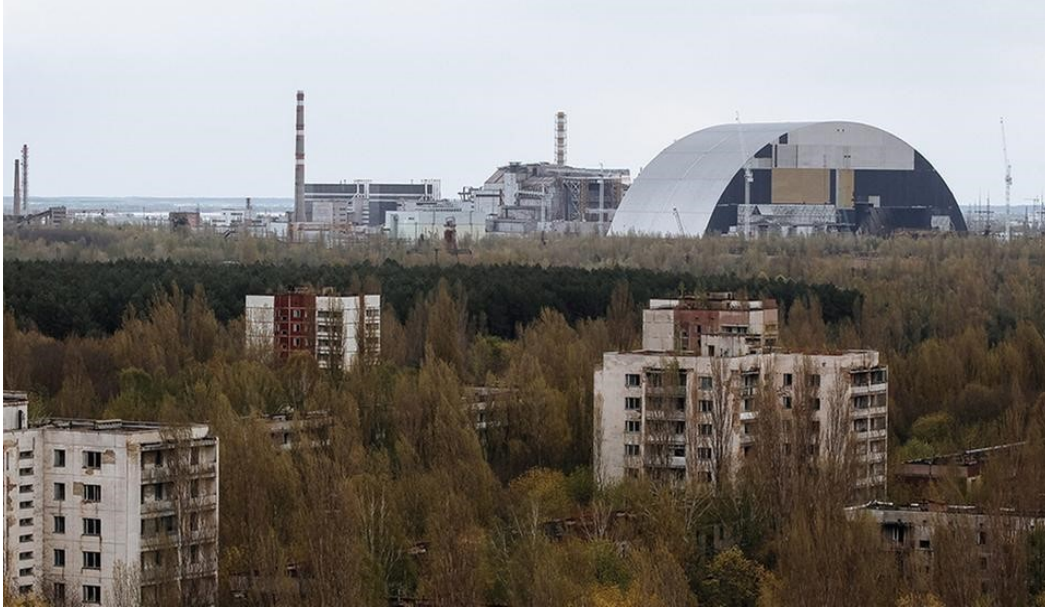
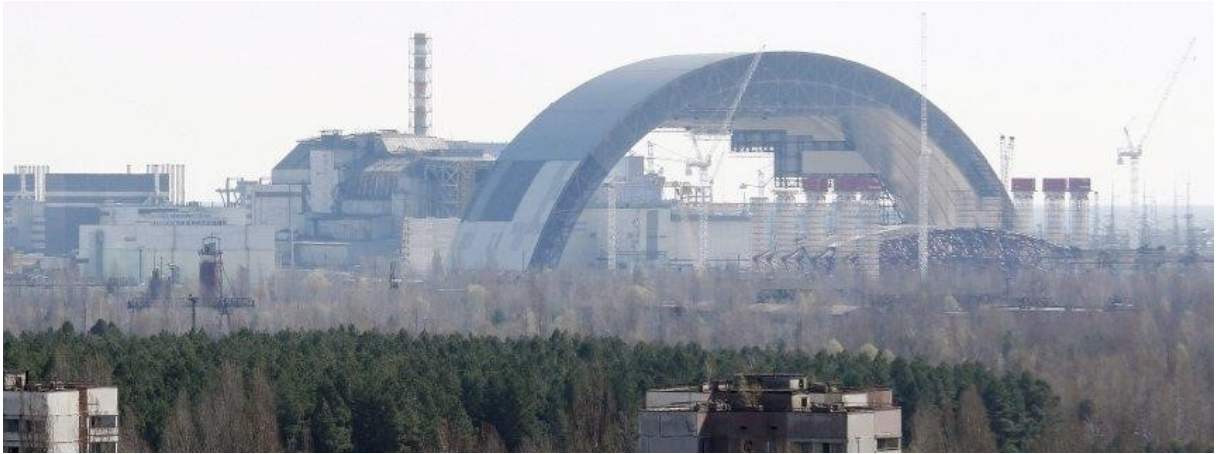
Resimde arkada beton duvarlarla kapsüllenmiş eski yapı (sarkofag) ve bunu içine alacak yarım silindir biçimindeki kalın çelik yapının bir bölümü görülüyor.

Çernobil'de kaza geçiren 4 No'lu reaktör binası kazadan sonraki yıllarda kalın beton duvarlarla çevrilerek kapsüllenmişti. Sarkofag (lahit) denilen bu yapının duvarları aradan geçen 30 yılda yavaş yavaş dökülmeye yüz tuttuğundan bunu tümüyle içine alacak yarım silindirik biçimindeki kalın çelik bir kılıfın yapımı bugün sürüyor. 2017'de bitirilmesi planlanan bu yapının maliyeti 2,1 milyar Avro'yu geçecek (Önce hesaplananın 3 katı). Bu paranın büyük bir bölümünü G7 ülkeleriyle Rusya karşılıyor.

Reaktör binasının yeni kılıfı, 25.000 ton çelikten olacak ve 100 yıl dayanacak şekilde yapılıyor.
